## **ANEXO 4.**

### **DIAGNOSTICO DE LAS QUEBRADAS DEL MUNICIPIO DE CARTAGO**

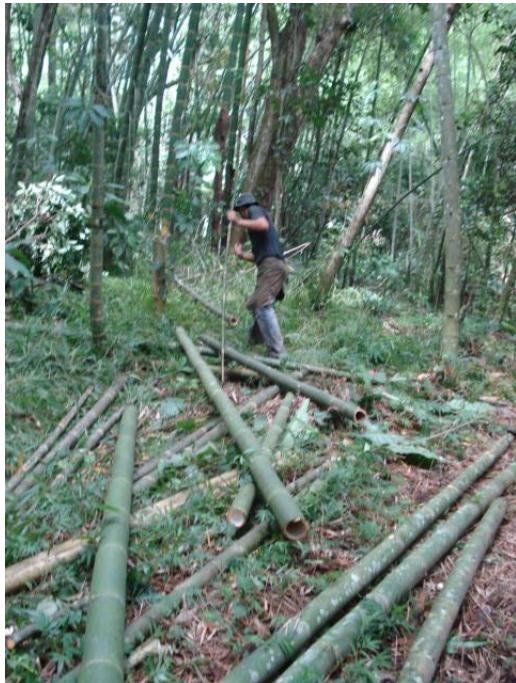
**FOTO 3. CORTE DE GUADUA FINCA  
CURTIEMBRE EL  
LA VITRINA**

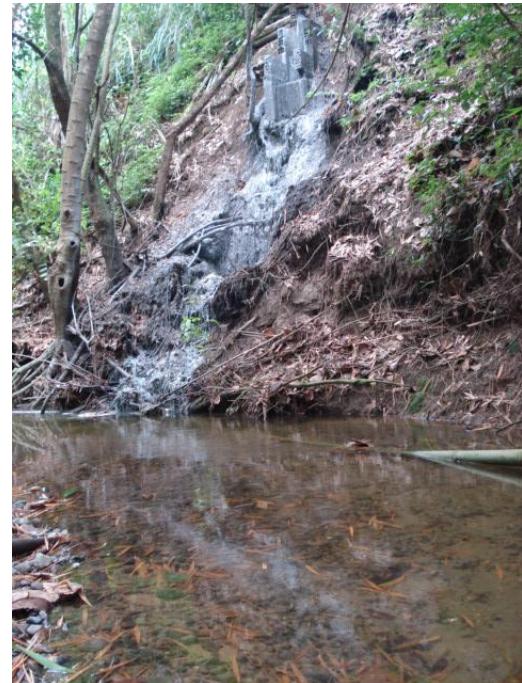
En algunos puntos se encuentran algunas obras inadecuadas como el encajonamiento de la quebrada, con fines recreativos pero sin ninguna autorización, en la parte baja el color del agua es turbio y se presenta olor desagradable debido a los vertimientos principalmente de la curtiembre El Bosque y de Pimpollo, no existe zonas de protección de fuentes hídricas del municipio por lo que no debemos olvidar que este bien público debe primar sobre el particular.

**FOTO 4. VERTIMIENTOS  
BOSQUE**

- Construir un colector que conduzca las aguas residuales directamente a una PTAR
- Reubicar las viviendas que están invadiendo las zonas ribereñas de la quebrada (averiguar con CLOPAD el número de viviendas).

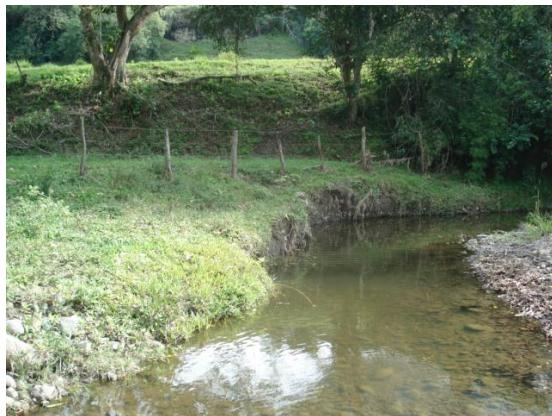
**FOTO 1. VIVIERO MUNICIPAL**

En la zona del vivero municipal se presenta extracción sin control de material de arena y balastro, lo cual ha conllevado al daño y profundización de las raíces de los árboles, también se denota que hay una saliente de agua que proviene del acueducto bañando a este de sus aguas limpias.

- Crear programas de capacitación enfocados a la concientización de la comunidad frente al recurso
- Reubicar las viviendas que están invadiendo las zonas ribereñas de la quebrada
- Realizar extracción de material de arrastre de manera controlada

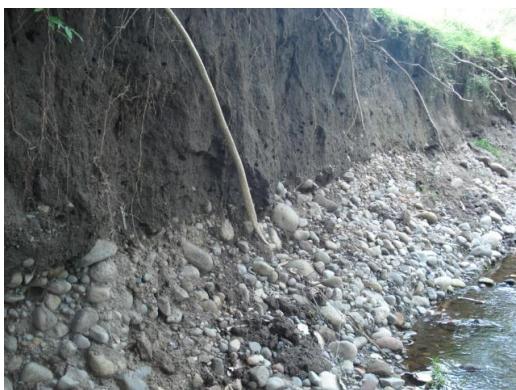
**FOTO 3. PROCESO EROSIVO VIVIERO**

**MUNICIPAL**

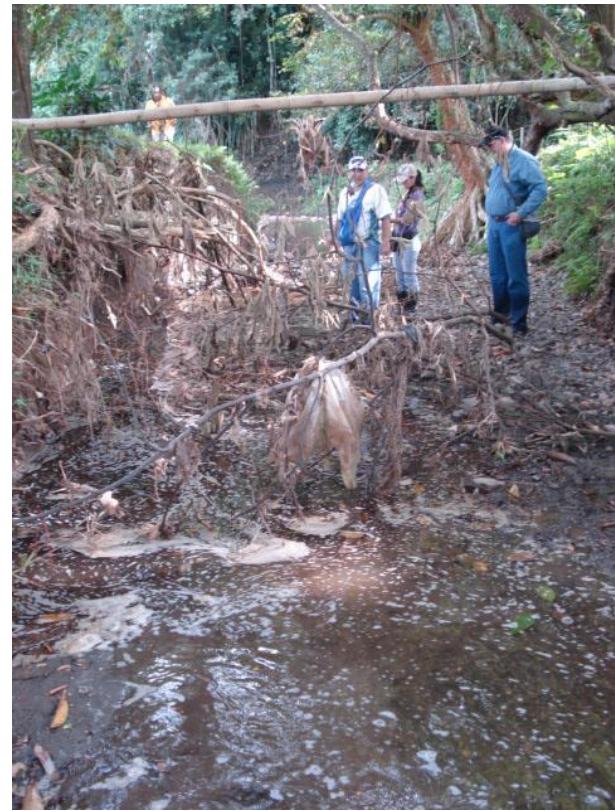
Metros mas adelante se percibe que el aspecto de la quebrada cambia en su color, turbiedad y olor, esto se da debido al lavado de los tanques de empresas municipales arrojando gran cantidad de lodos a la quebrada, procedimiento que se realiza cada dos días.

**FOTO 6. LAVADO TANQUES DEL MUNICIPIO**
